KINH NGHIỆM CỦA PHILLIPNES ỨNG PHÓ VỚI SIÊU BÃO HAIYAN VÀ GIẢI PHÁP PHÒNG CHỐNG BÃO CHO NHÀ THẤP TẦNG Ở NƯỚC TA

TS. NGUYỄN ĐẠI MINH, TS. VŨ THÀNH TRUNG
Viện KHCN Xây dựng

Tóm tắt: *Bài báo này trình bày các bài học và kinh nghiệm của Phillipnes ứng phó với siêu bão Haiyan (Hải Yến) năm 2013 và giải pháp phòng chống bão đối với nhà thấp tầng ở Việt Nam.*

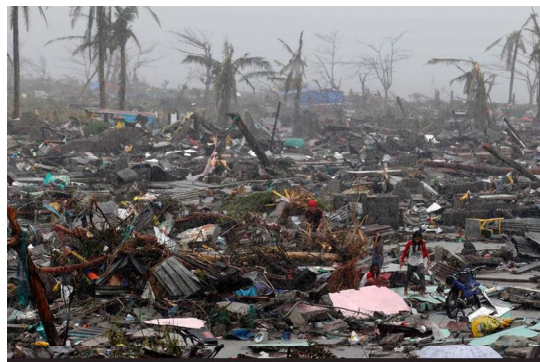
Với sức gió 300 km/h, siêu bão Haiyan đã quật đổ nhiều xe công-te-nơ hạng nặng, thổi tung rất nhiều nhà ở kém kiên cố của người dân và biến chúng thành những khu vực đổ nát và các bãi rác khổng lồ, xóa sổ một số làng mạc ven biển trên đường bão đi qua (hình 2). Sự phá hoại do siêu bão Haiyan đã được ngoại trưởng Mỹ John Kerry ví như là hậu quả do tổ hợp của nhiều cơn lốc xoáy (tornadoes) đập lại khi ông đến thăm hiện trường Tacloban ngày 19/12/2013 (nguồn báo Nation, Phillipines).

Hình 2. Siêu bão Haiyan thổi tung nhiều nhà dân và xóa sổ một số làng mạc tại Philippines

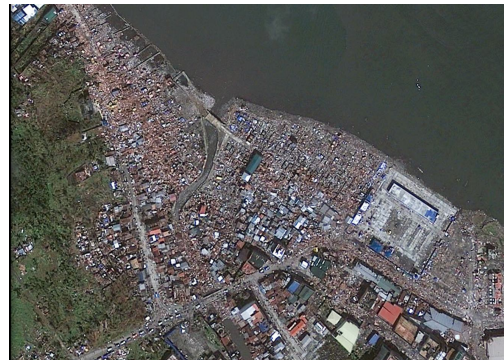
Hình 4. Khu vực này đã bị tàn phá sau siêu bão Haiyan

- Hầu hết các nhà dân sử dụng kết cấu nhẹ bị sụp đổ hoàn toàn;

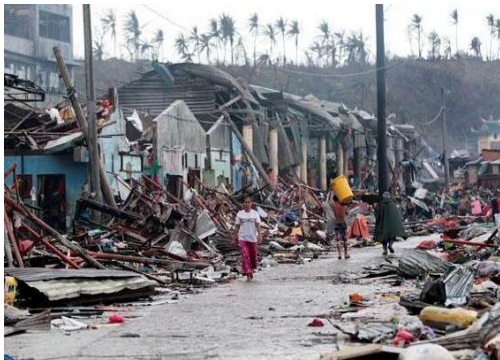
Hình 5. Nhà cửa và cột điện, trẻ em lang thang tìm bố mẹ và nơi trú ẩn sau bão

- Toàn bộ hệ thống cột điện bê tông cốt thép bị gãy đổ;

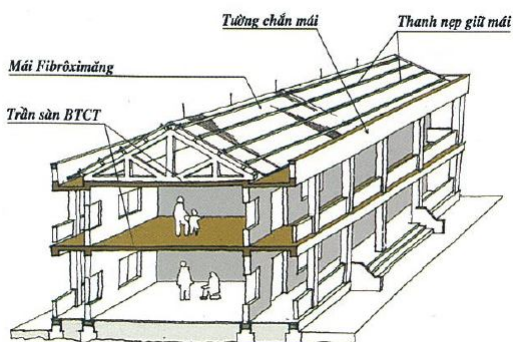
Hình 10. Giải pháp nhà khung, sàn bê tông cốt thép có mái chống nóng [1]

- + Ưu tiên giải pháp nhà khung, sàn kê cả sàn mái bê tông cốt thép, mái lợp tôn chống nóng, hiện có tường chắn (hình 10);

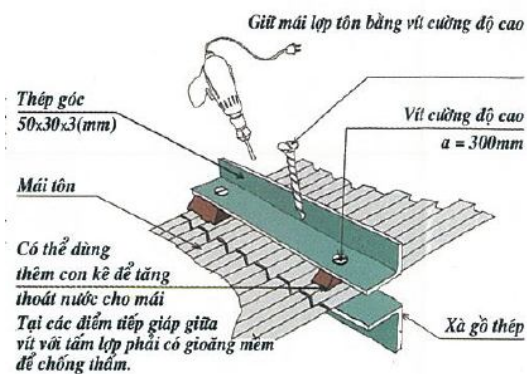
Hình 11. Liên kết mái tôn (chống nóng) với xà gỗ [1]

- + Đảm bảo liên kết vì kèo với hệ kết cấu chịu lực (hệ khung cột, tường chịu lực), xà gồ với vì kèo, mái lợp với xà gồ thật chắc chắn (hình 11);
