KINH NGHIỆM CỦA PHILLIPNES ỨNG PHÓ VỚI SIÊU BÃO HAIYAN VÀ GIẢI PHÁP PHÒNG CHỐNG BÃO CHO NHÀ THẤP TẦNG Ở NƯỚC TA

TS. NGUYỄN ĐẠI MINH, TS. VŨ THÀNH TRUNG
Viện KHCN Xây dựng

Tóm tắt: *Bài báo này trình bày các bài học và kinh nghiệm của Phillipnes ứng phó với siêu bão Haiyan (Hải Yến) năm 2013 và giải pháp phòng chống bão đối với nhà thấp tầng ở Việt Nam.*

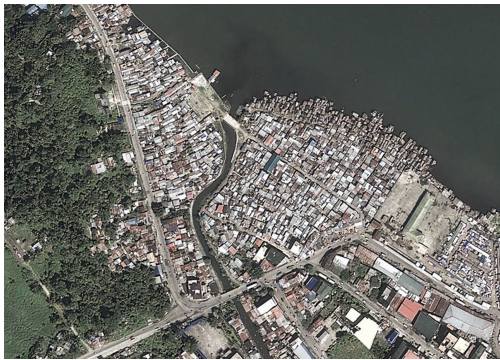
Trong hai ngày 18/12 và 19/12/2013, đoàn công tác của Bộ Xây dựng đã khảo sát một số khu vực bị thiệt hại nặng nhất (gần như bị xóa sổ hoàn toàn) ở Tacloban. Đoàn cũng đã khảo sát các khu vực có nhà dân xây dựng kiên cố, các trường học, bệnh viện, trường đại học, tòa thị chính, khu vực bố trí các cơ quan hành chính, trụ sở các Sở, ban ngành của tỉnh Leyte đặt tại thủ phủ Tacloban. Có thể nói, Tacloban đã bị thiệt hại rất nặng nề do siêu bão gây ra (hình 3 – 6).

Hình 3. Một khu vực của Tacloban trước siêu bão Haiyan

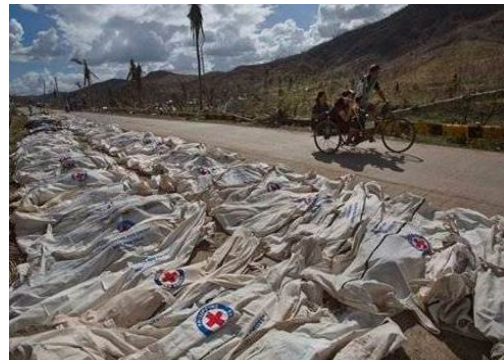
Hình 6. Xác người dân bị thiệt mạng trong bão Haiyan
